## **AI COORDINADOR PROVINCIAL**

Que se ha publicado Resolución de 03/12/2013, de los Servicios Periféricos de Agricultura de Albacete, por la que se ordena la publicación del anuncio sobre apertura del plazo de información pública del estudio de impacto ambiental y del Plan de Restauración del proyecto denominado: Concesión derivada los olivos número 1906 (expediente PROAB- 13-0427), situado en el término municipal de Caudete (Albacete), cuyo promotor es Benicantil de Mármoles, SA.

Proyecto: Concesión derivada los olivos n.º 1906

### PRIMERA.- VISIÓN DESDE CASCO URBANO Y CARRETERA. PAISAJE.

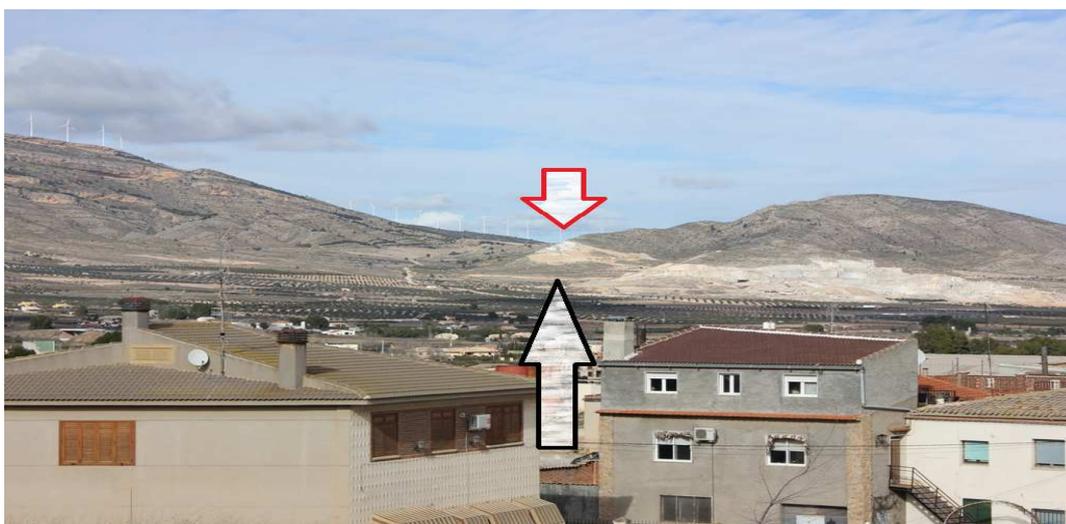
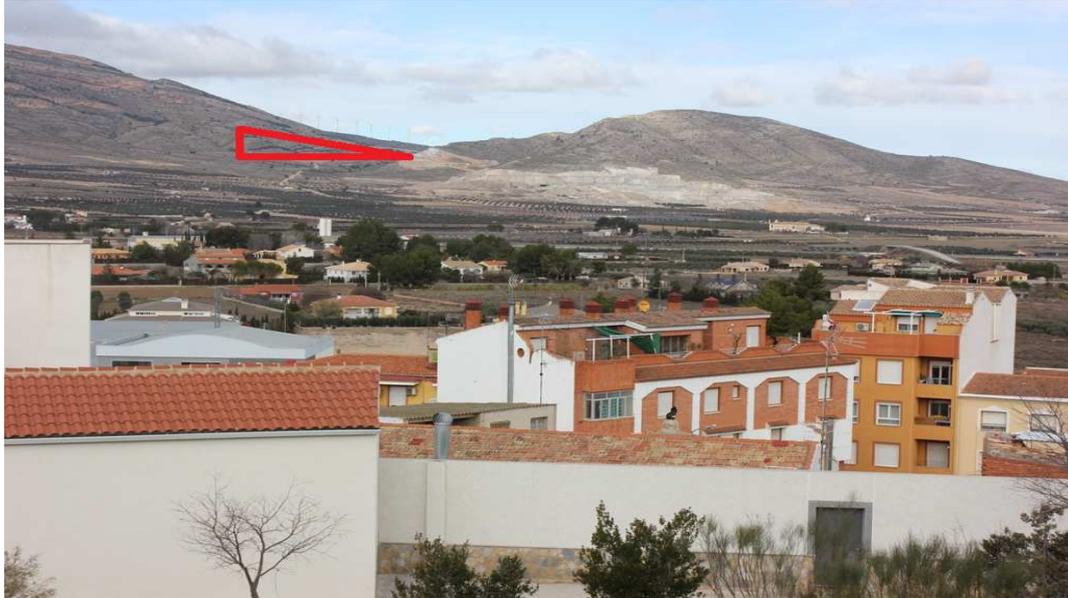
Fotografía 1 y 2.

La cantera es perfectamente visible desde buena parte del casco urbano y desde la carretera nacional 344 que atraviesa el valle. En el Estudio de Impacto ambiental se dice que solo es visible desde una pequeña parte del casco urbano, sin embargo, los trabajos realizados hasta la fecha son visibles desde numerosos puntos del casco urbano y de la citada vía nacional y su impacto sobre el paisaje será enorme conforme avancen los trabajos.

Se adjuntan a este documento las fotografías 1 y 2 que se han realizado desde diversos puntos del casco urbano donde se demuestra que ya es visible el impacto paisajístico no estando la cantera en un estadio de desarrollo avanzado.( Es la señalada con una flecha) En una concesión de 30 años el impacto visual y paisajístico será irreversible.

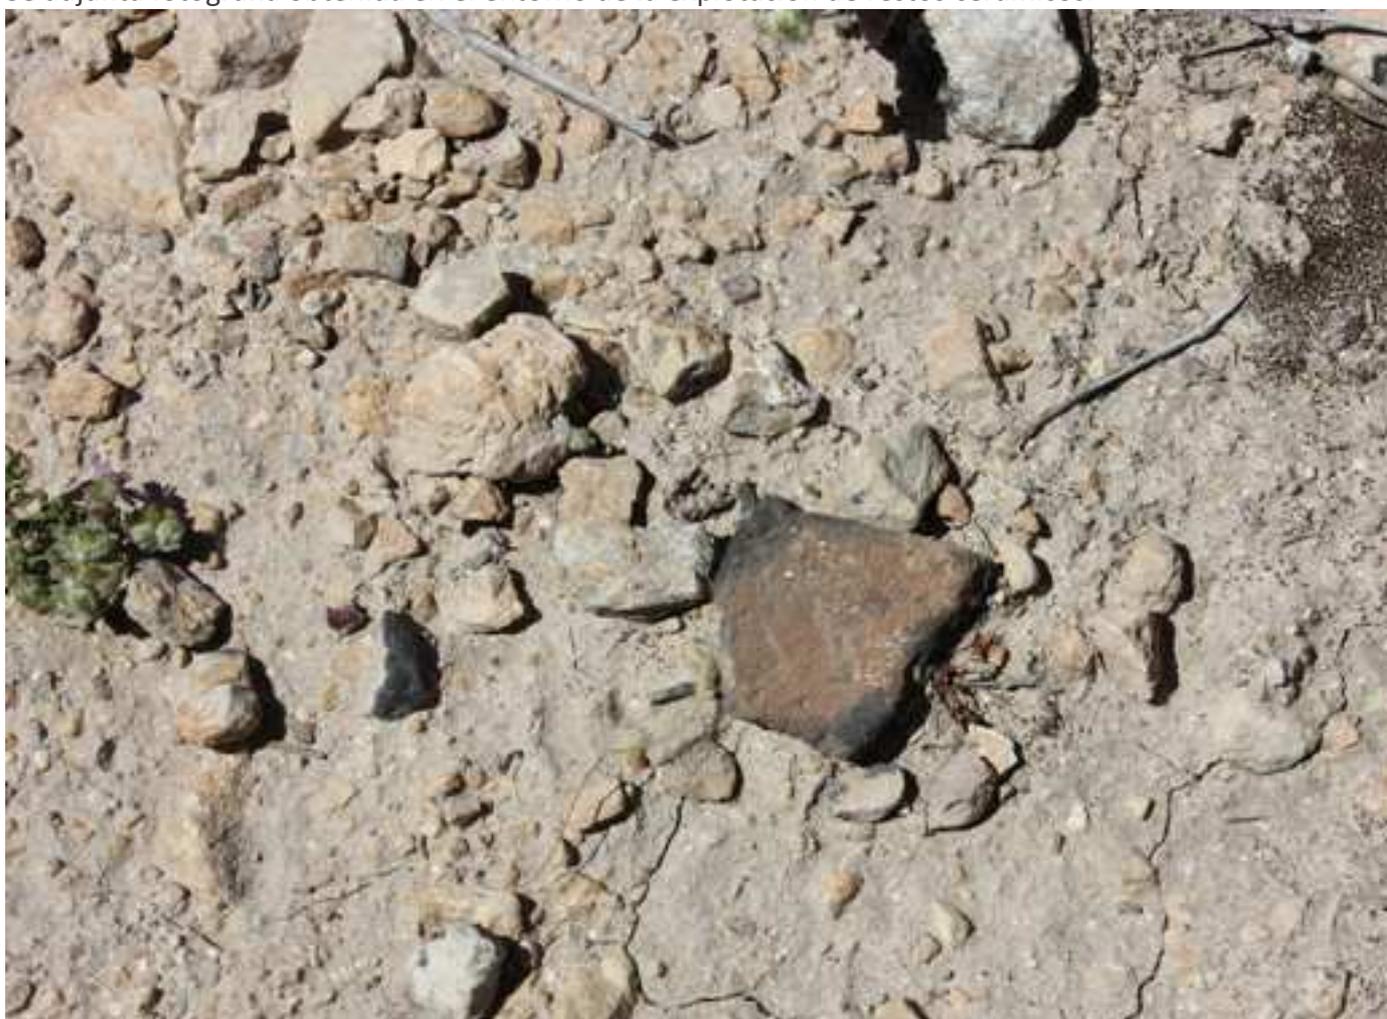
Se adjunta fotografía obtenida en el entorno de la explotación de restos cerámicos.

Ante la existencia de tantos y tan valiosos yacimientos arqueológicos en las inmediaciones, se hace necesario la realización de un estudio pormenorizado que descarte que en los terrenos afectados existan restos similares a los encontrados en la zona. Este estudio sobre el terreno, tan necesario, no consta en el informe.

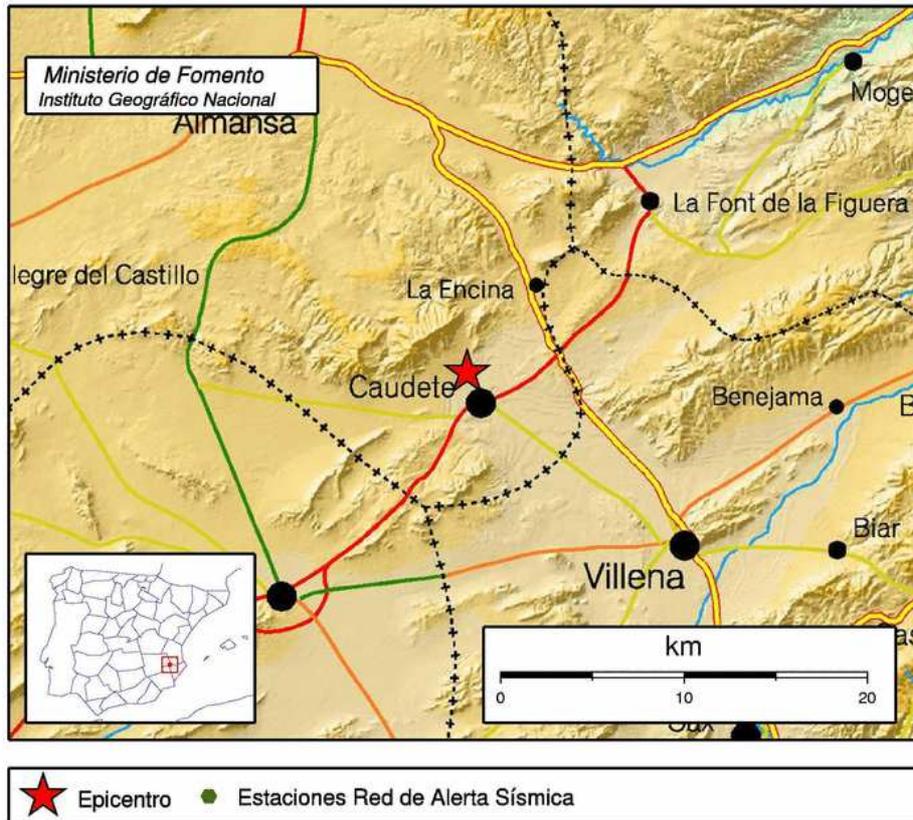
El día 22/01/2014 se produjo un nuevo terremoto con estos datos:

**Información:** Código: 1255088 Fecha: 22/01/2014 Hora: 19.04.26 GMT  
Latitud: 38.7236 Longitud: -0,9971 Magnitud: 1,5 Profundidad: 8 Km.

**Localización:** NW Caudete.

Ante esta sucesión de sismos en una zona tan cercana a esas canteras, el informe debería evaluar si existe relación entre la existencia de dos canteras en la zona y el aumento del número de sismos.

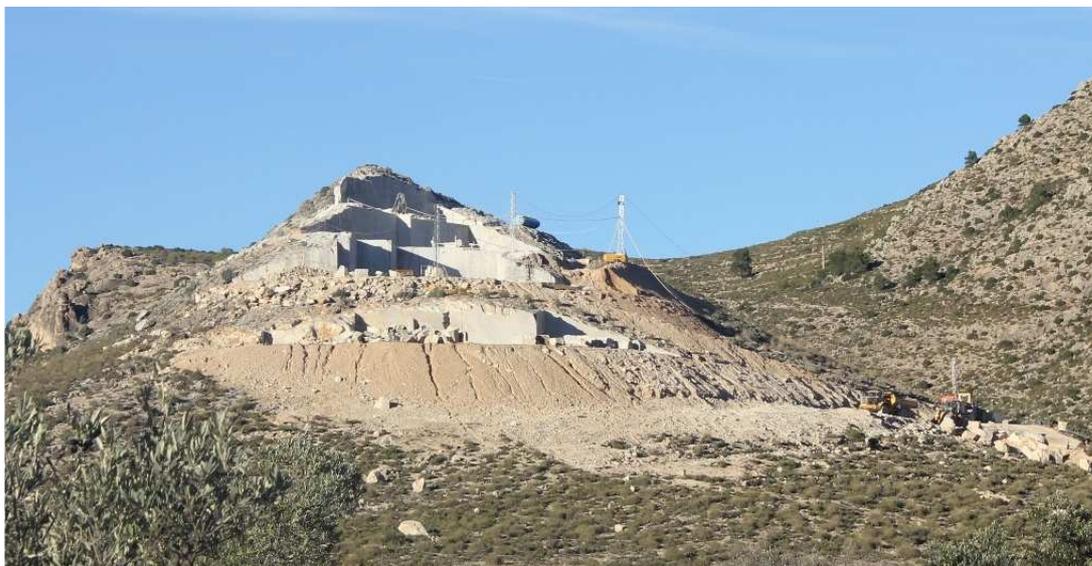
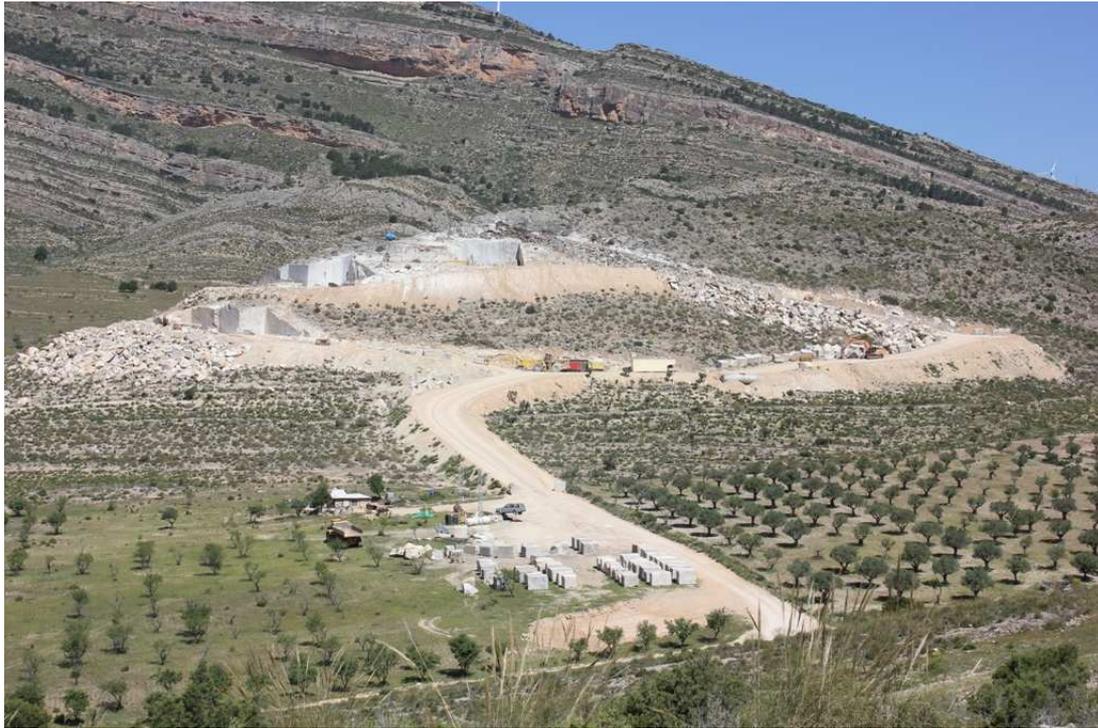
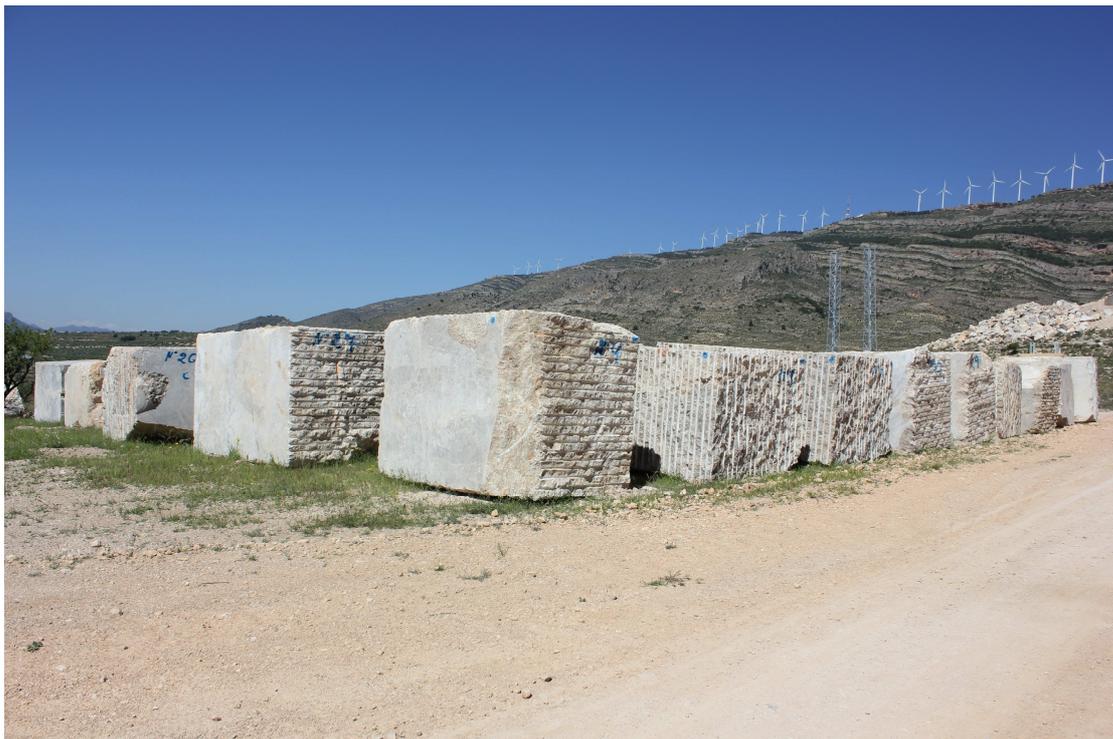
En estos momentos, la cantera que nos ocupa parece que esté realizando actividad extractiva normal, más que una investigación parece una explotación en curso. Si esto es así, no se entiende que pueda estar extrayendo material cuando todavía está tramitando los permisos correspondientes.

Se adjunta fotografía en la que se aprecia el estado actual de los trabajos que aún sin mediciones sobre el terreno, parece que puede haber excedido los límites de la concesión (2.000 m<sup>2</sup> de superficie) .

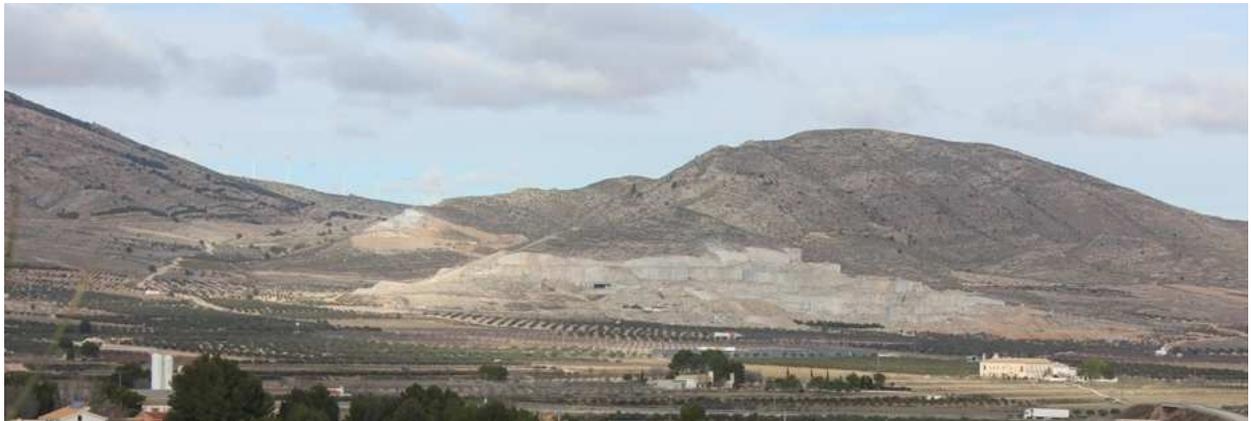
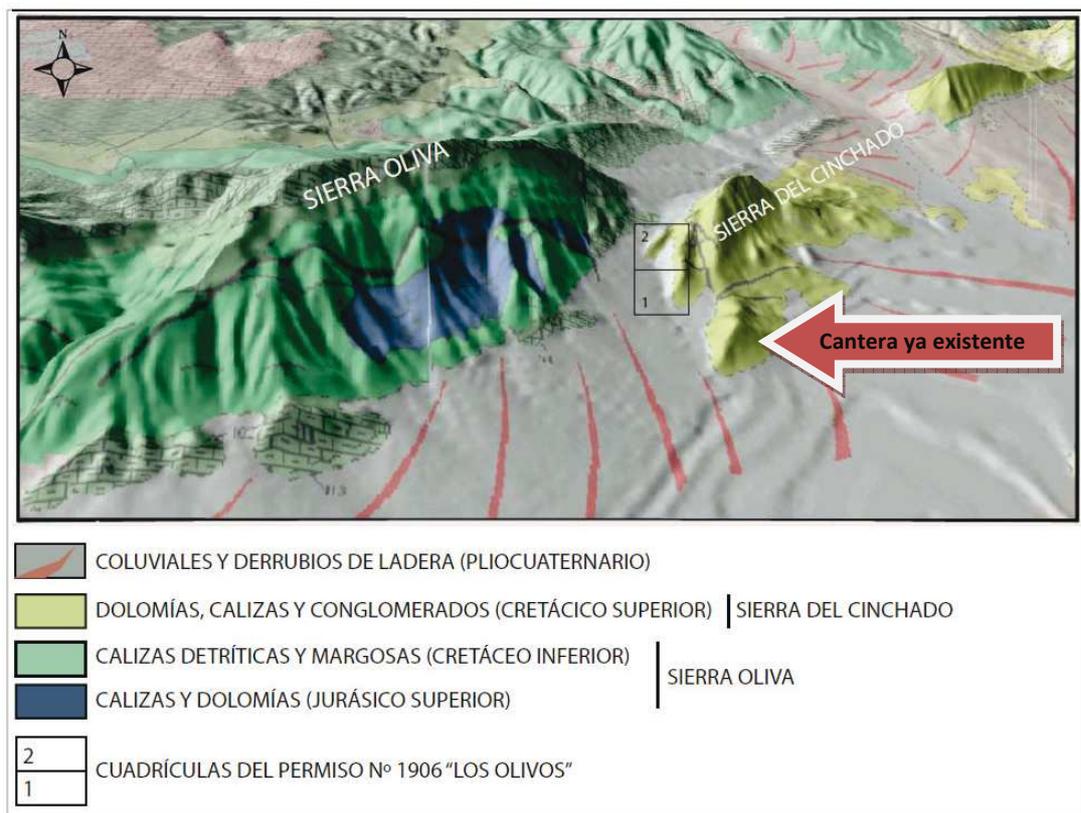
El estudio no contempla de manera adecuada que muy cerca a las cuadrículas 1 y 2 del permiso nº 1906 “Los Olivos” se sitúa otra cantera del mismo tipo creando, en caso de una nueva concesión para 30 años en este área tan cercana, una situación de sobreexplotación con las repercusiones que esto conlleva.

La existencia de ambas explotaciones juntas, provoca a nuestro parecer, un impacto agravado en cada uno de los aspectos contemplados en el estudio, (paisaje, hábitats de flora y fauna, acuíferos, sismología, etc.) que no ha sido considerado en el informe.
